GRAAFACTIVITEITEN VAN DE  
RODE AMERIKAANSE RIVIERKREEFT  
(*PROCAMBARUS CLARKII*)

*Overzicht van de omvang in het beheergebied  
van het Hoogheemraadschap van Delfland en  
het Hoogheemraadschap van Rijnland*

Februari 2013

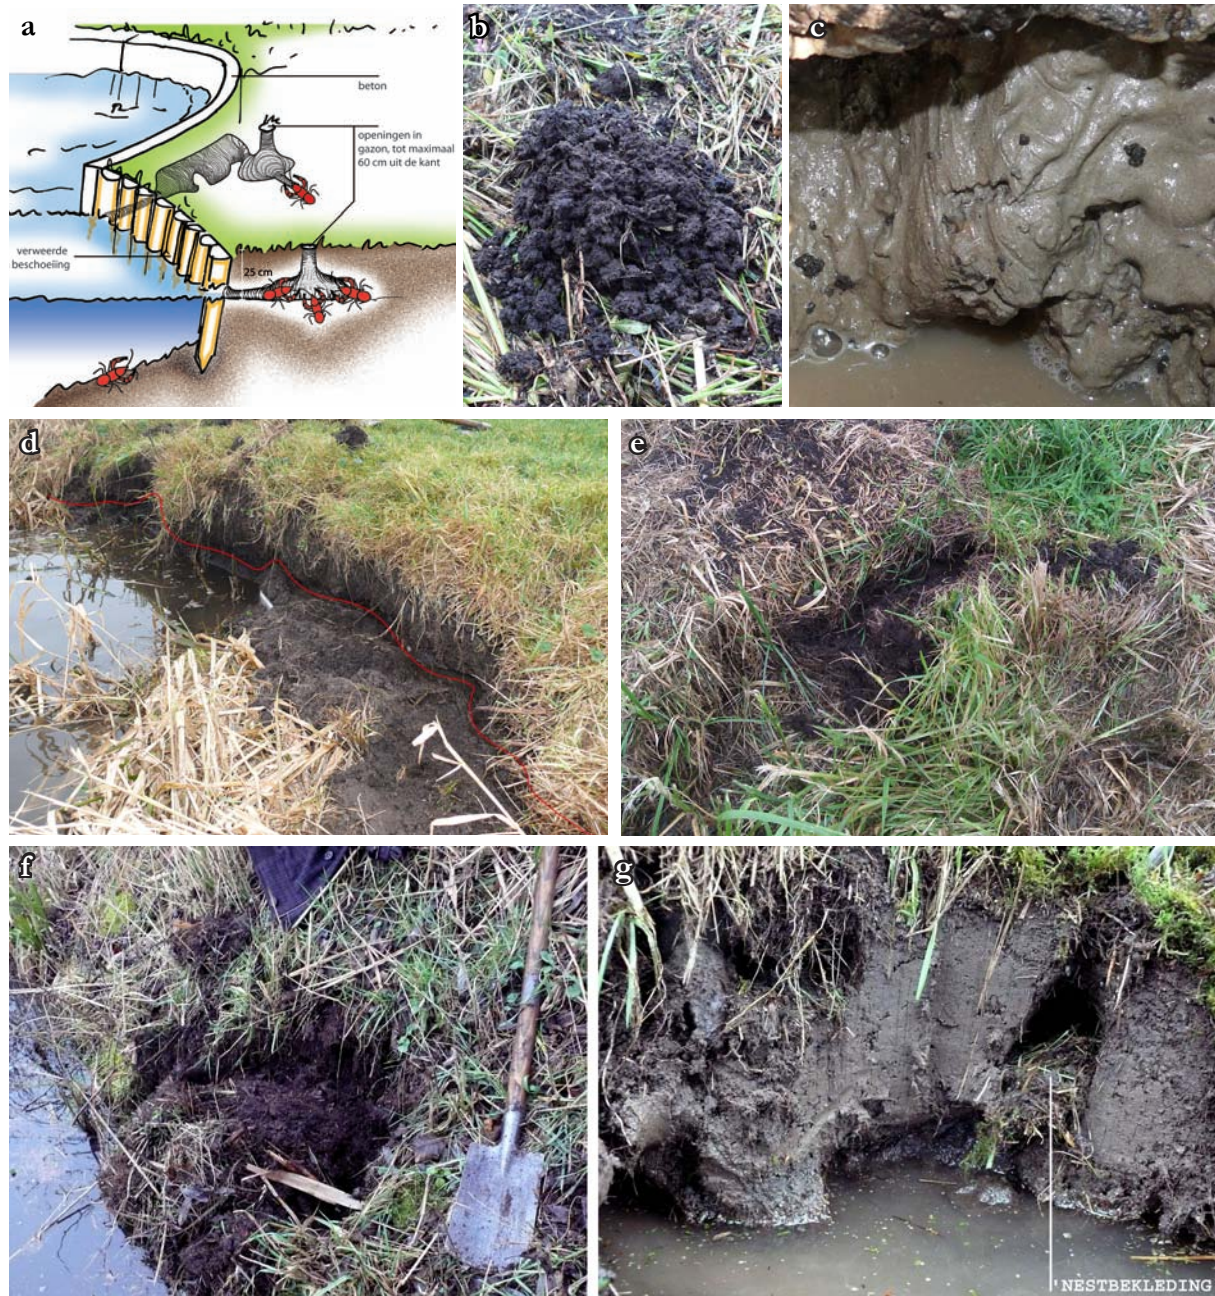
**Fig. 2.** Voorbeelden van kreeft- en zoogdiergangen:

a) reconstructie van oeverholen in Nootdorp, Kortlandseweg 2010;

b) landhol van de rode Amerikaanse rivierkreeft met stapeling van 'pakketjes' aarde, Gouda, Baarsjeskade;

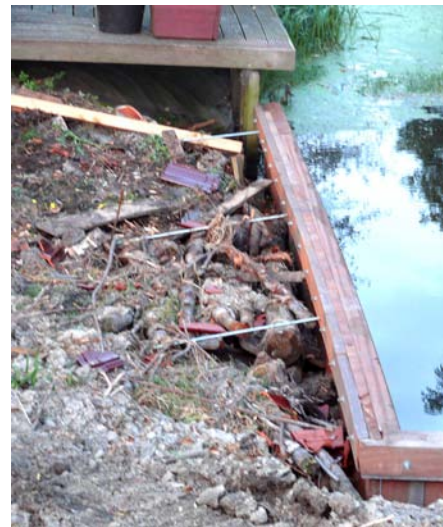
**Fig. 5.** Nieuwe beschoeiing met vulling van los 'puin': potentieel kwetsbaar voor rivierkreeften. Foto: B. Koese.

Uit deze studie blijkt dat oevers die zijn opgevuld met veen, klei, los puin of grove houtsnippen vermengd met aarde zeer gevoelig zijn voor vestiging van de rode Amerikaanse rivierkreeft. Met name in de 'mengvullingen' van grond met hout of los puin maken de dieren dankbaar gebruik van de harde structuren als fundament of afdekking voor hun eigen gangen. Daarentegen is een homogene opvulling van fijne, aangedrukte houtsnippen één van de meest ondoordringbare structuren voor rivierkreeften gebleken.

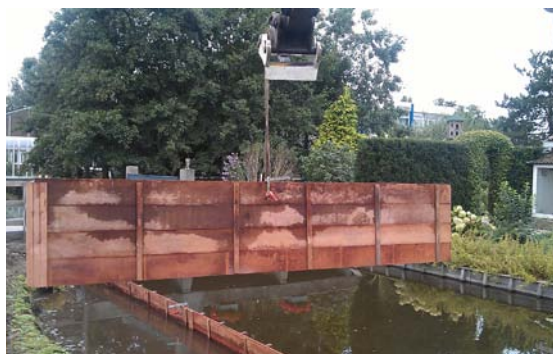
**Fig. 6.** Een beschoeiingsschot van verticaal gedrukte planken. Foto: A.J.P. Koot.

De damwand (fig 6), vaak bestaande uit houten schotten of golfplaat, vormt de grens tussen water en land. Bij de aanleg worden de wanden meestal enige diepte in de bodem gedrukt, parallel aan een rij palen (fig 4), waar de damwand aan vastgeschroefd wordt. Achter de wand, aan landzijde, komt gewoonlijk doek (gewoven PVC 'worteldoek') te liggen, dat ertoe dient het vulmateriaal bij elkaar te houden. Daarmee wordt onder andere voorkomen dat de vulling via eventuele gaten/zwakke plekken (bijvoorbeeld in het geval van een onregelmatige ondergrond) onder de wand weer naar buiten komt.

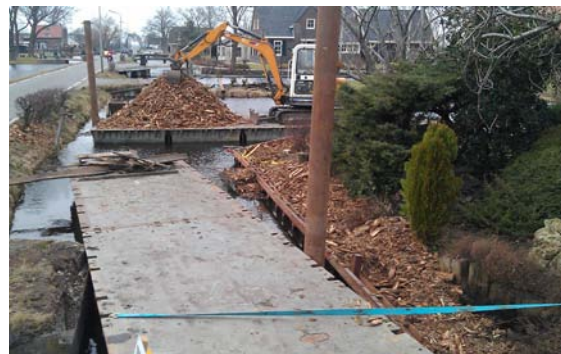
**Fig. 7.** Aanbrengen van 'schors': een lichte en goedkope vulling voor achter de damwand. Foto: A.J.P. Koot.

- Schors. Op één locatie was vers schors op de oever aangebracht. Hierin bleken de rivierkreeften niet te graven. Achter de schorszone werd wel gegraven dus het lijkt er op dat de schors op deze locatie de primaire reden was om niet te graven.
- Oevers die heel flauw oplopen voorkomen wellicht dat de rivierkreeften dicht bij het water gaan graven. Als de hoogte van de oever voldoende is om in te graven dan zou de afstand van het water te ver kunnen zijn om naar toe te willen wandelen óf de oever moet ter plekke niet interessant zijn om in te graven. Te denken valt aan dichte begroeiing of een kunstmatige fysieke belemmering.

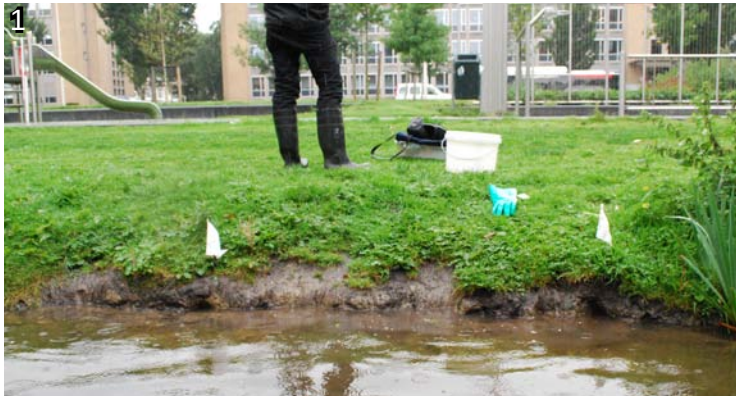
**Fig. 12.** Loc. 1: Den Haag, Stadhoudersplantsoen A. Geen kreeften aangetroffen. Twee waarschijnlijke kreeftenholen.

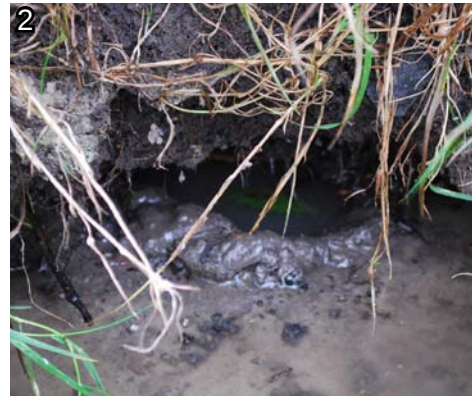
**Fig. 13.** Loc. 2: Den Haag, Stadhoudersplantsoen B. Vers gegraven kreeftenhol.

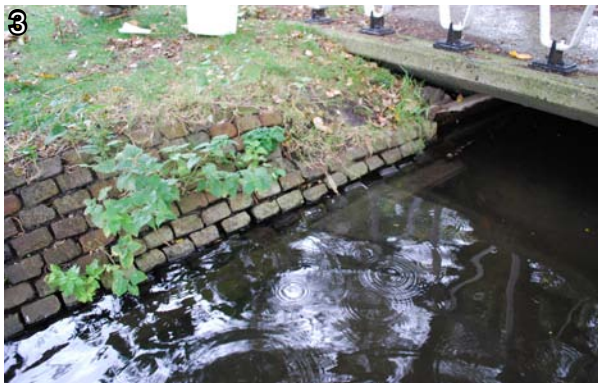
**Fig. 14.** Loc. 3: Den Haag, Stadhoudersplantsoen C. Geen kreeften in de oever (inspectie lastig); kreeften aanwezig.

Locatie C (fig. 14, blz. 36) lag in het verlengde van locaties A en B en was een oude vervallen muur met flinke ruimtes tussen de stenen. Zo'n 15 cm ervoor lag een oude houten balk waarop rivierkreeften aan het zonnen waren. De locatie bood veel schuilmogelijkheid aan rivierkreeften. Volledige manuele inspectie van deze locatie was helaas niet mogelijk door de stenen constructie. Ook van deze locatie is acht meter onderzocht.

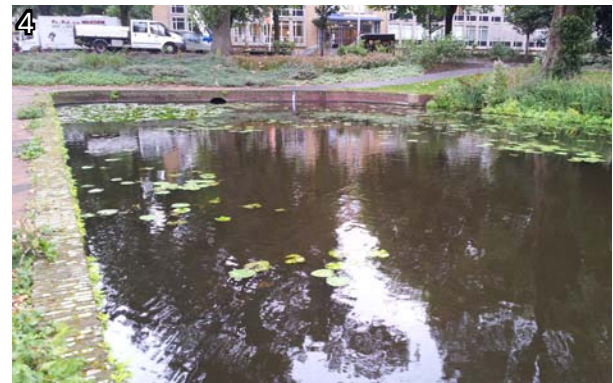
**Fig. 15.** Loc. 4: Den Haag, Stadhoudersplantsoen D. Geen kreeften aangetroffen.

Locatie D (fig. 15, blz. 36) in het Stadhoudersplantsoen was een gemetselde muur van 30 cm breed in goede staat. De kreeften waren onder water zichtbaar op de muur. Onder de muur en achter de muur was geen graverij zichtbaar. De muur was de grond in gemetseld en gaf hiermee geen ruimte aan de rivierkreeften om te graven.

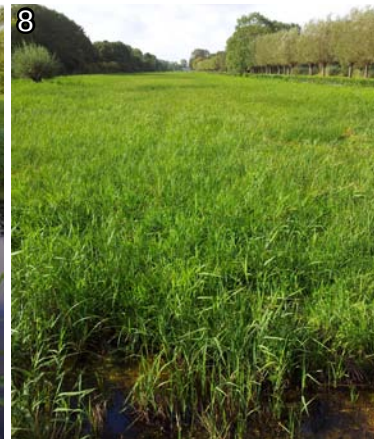
**Fig. 18.** Loc. 8: Delft, Tweemolentjeskade C (veenmosrietland). Geen kreeften aangetroffen.

Locatie 8 (fig. 18, blz. 36) is de andere oever van de Tweemolentjesvaart maar dan aan de veenmos-rietland zijde. Hiervan is drie meter geïnspecteerd. Deze oever bestond volledig uit riet, vergelijkbaar met locatie 6. Het water is aan deze zijde ongeveer één meter diep, maar de bagger is nog eens een extra 0,5 meter diep. Verzakkingen waren ten tijde van de inspectie niet zichtbaar, wel ondiepe holletjes een paar centimeter diep die van bovenaf gegraven waren.

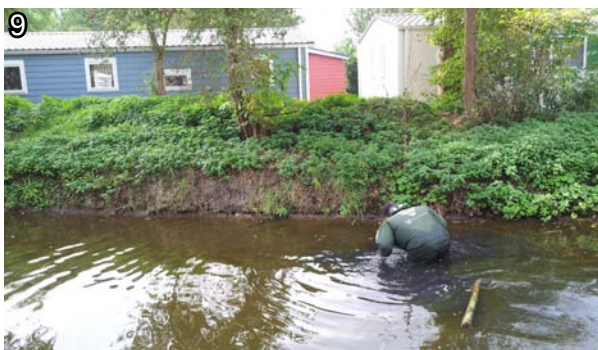
**Fig. 19.** Locatie 9: Delft, Plantsoenpost. Geen kreeften aangetroffen.

Aan de plantsoenpost van de Delftse Hout (fig. 19, blz. 36) ligt een sloot met aan de overzijde een camping. De oever aan de campingzijde is heel steil en bestaat uit heel zachte klei waarin geen stenen of wortels zaten ter hoogte van het water. Van deze oever is twee meter geïnspecteerd.

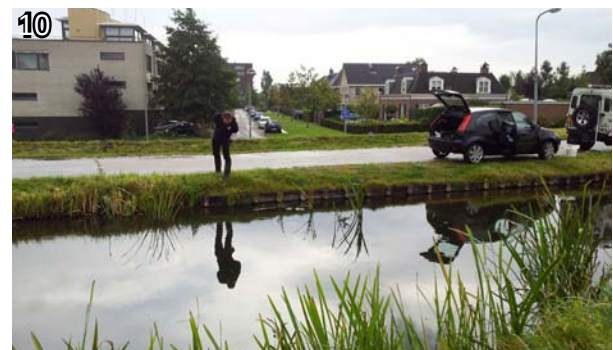
**Fig. 20.** Locatie 10: Nootdorp, Veerweg A. Geen kreeften aangetroffen.

Langs de Veenweg loopt een vaart van ongeveer acht meter breed. De oevers zijn van klei, bevatten bouwafval en zijn redelijk stijl. Het water staat hoger dan de naastliggende woonwijken. Locatie 10 (fig. 20, blz. 36) is een nieuwe beschoeiing waar elf meter van is geïnspecteerd. Locatie 11 (fig. 21, blz. 37) is aan de overkant van locatie 10 waarvan 3,5 meter ge

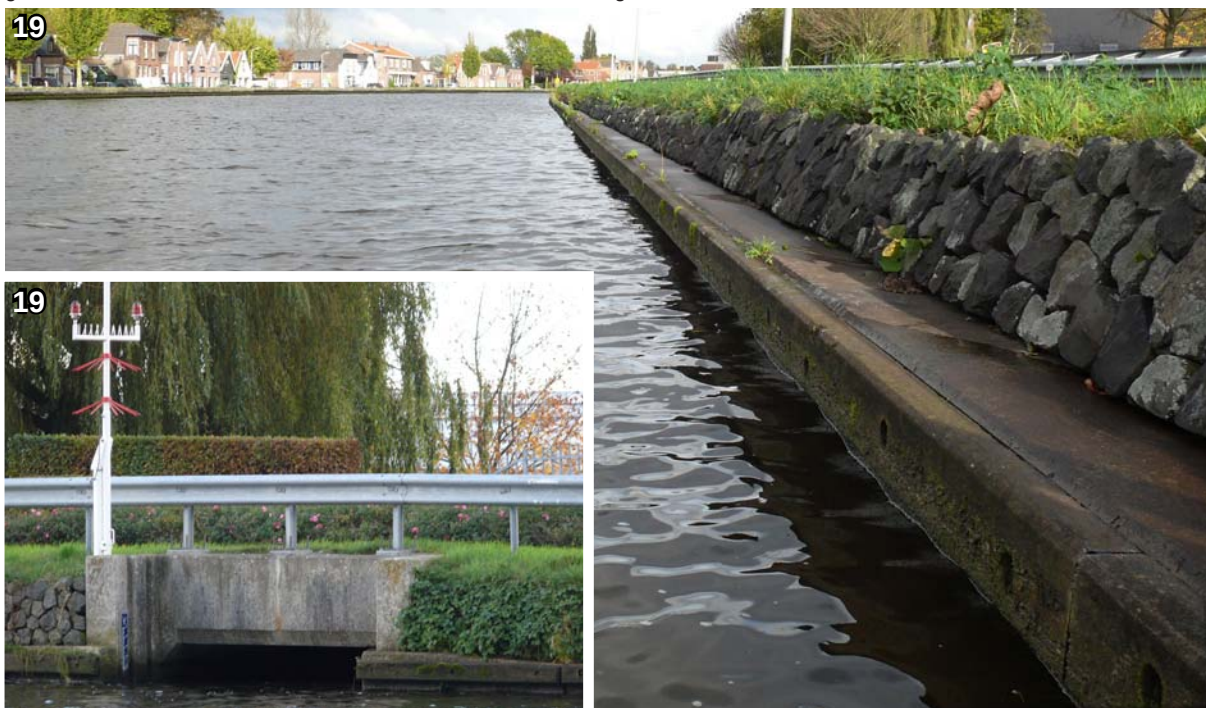
**Fig. 23.** Loc. 19: Waddinxveen, Gouwe. Geen kreeften aangetroffen.

De Gouwe (fig. 23, blz. 37) is een brede boezem die tussen Gouda en Waddinxveen vrijwel geheel tussen twee wanden beton stroomt. De westelijke oever gaat na een smal grastalut vrijwel direct over in de straat (Zuidkade). De oostoever is boven de waterspiegel afgewerkt met basaltblokken (foto 23). Tussen de blokwering en de vangrail van de Hene-gouwerweg (N207) ligt een extensief gebruikt grasland van circa 5 meter. Zuid van de Waddinxveense hefbrug ligt het gemaal 'Bloemendaal' waarmee het waterpeil polder Bloemendaal wordt gereguleerd.

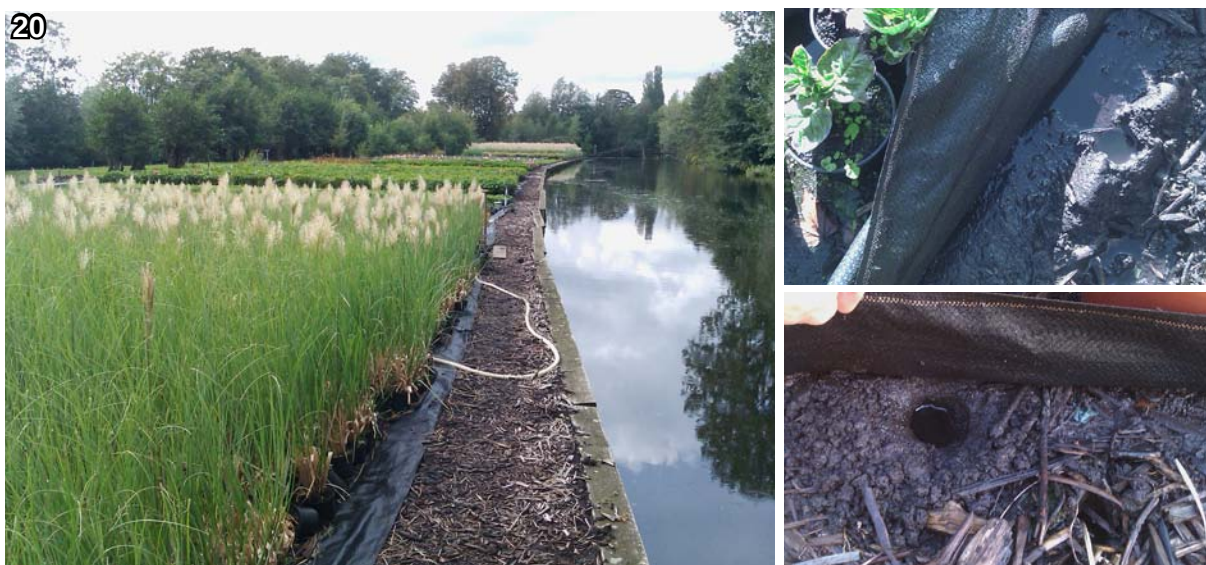
**Fig. 24.** Loc. 20: Waddinxveen, Bloemendaalseweg, potcultuur. Direct achter de beschoeiing van golfplaat is de oever opgevuld met fijne, aangedrukte schors. De kreeften ontbreken tussen de schors, maar zijn talrijk aanwezig op de overgang schors/veen en verder in het achterland.

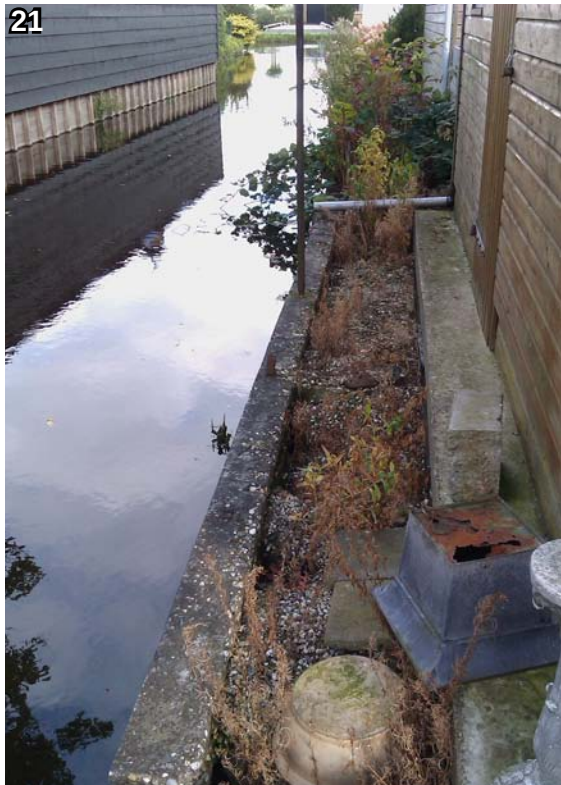
**Fig. 25.** Loc. 21: Waddinxveen, Bloemendaalseweg. Geen kreeften aangetroffen, maar hoge dichtheden aanwezig. Kreeften hebben vermoedelijk mede bijgedragen aan de ernstige verzakkingen.

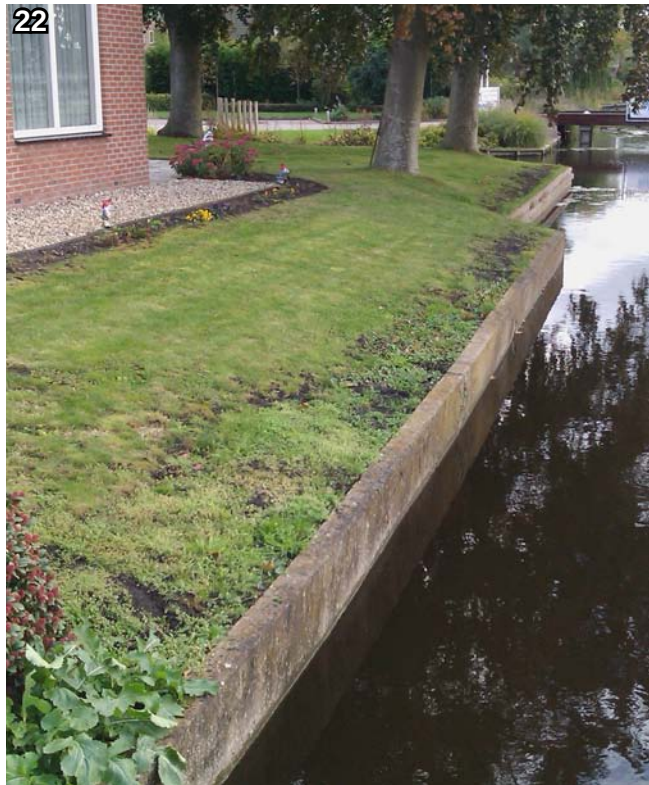
**Fig. 26.** Loc. 22: Waddinxveen, Bloemendaalseweg. Kreeften aangetroffen. Grond met veel gaten en verzakkingen.

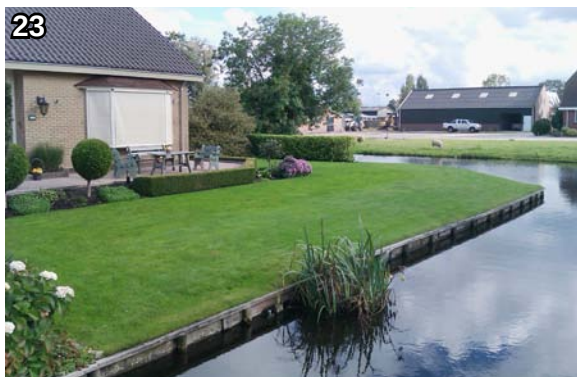
Hier lag een zeer goed onderhouden gazon langs een solide beschoeiing van houten damwanden waarmee de wal hermetisch werd afgesloten van de waterpartij (fig. 27, blz. 38). Naar aanleiding van een algemene mailing naar bewoners in de regio werd via via bekend dat kreeften hier schade hadden aangericht.

**Fig. 27.** Loc. 23: Waddinxveen, Bloemendaalseweg. Kreeften aangetroffen. Grond met veel gaten en verzakkingen.

Deze eigenaar heeft enkele jaren geleden een solide houten beschoeiing laten aanleggen naar aanleiding van graafschade door muskusratten. Sinds twee jaar heeft de eigenaar last van vergravingen door rivierkreeften: elke nazomer verschijnen er gaten in het gazon, gevolgd door verzakkingen. De gaten worden steeds aangevuld met zand. De herstelactiviteiten bedragen ongeveer “twee kruiwagens” per jaar (grofweg €35,- voor een halve kuub tuinaarde).

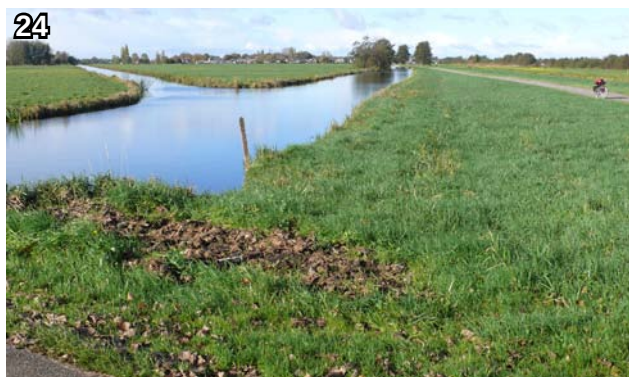
De Baarsjeskade (fig. 28-31, blz. 38) vormt de scheiding tussen polder Bloemendaal en polder Reeuwijk en Sluipwijk. De polders zijn middels een zogenoemde koppelduiker met elkaar verbonden. Bij calamiteiten kan deze duiker geopend worden (zodat het gemaal van de andere polder benut kan worden), maar in praktijk zijn de watersystemen van elkaar gescheiden. De kade is ongeveer 25 meter breed en ligt ten opzichte van de omliggende polders nauwelijks verhoogd. De oevers aan weerszijden zijn niet beschoeid. Afgezien van een circa drie meter breed fietspad bestaat de kade voornamelijk uit een strook vochtig, extensief grasland. Deze polderkade is bezocht op aanwijzing van het Hoogheemraadschap van Rijnland.

**Fig. 28.** Loc. 24: Gouda, Baarsjeskade, een locatie met veel rivierkreeften in zowel land- als oeverholten.

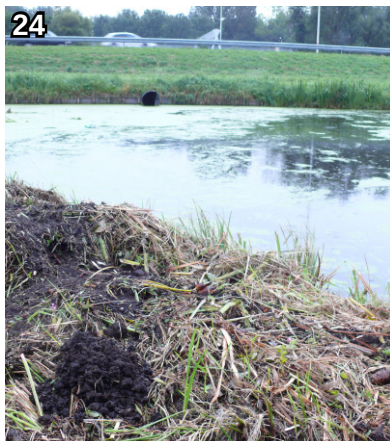
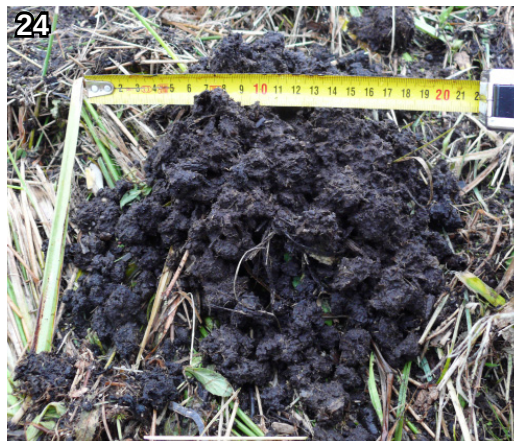
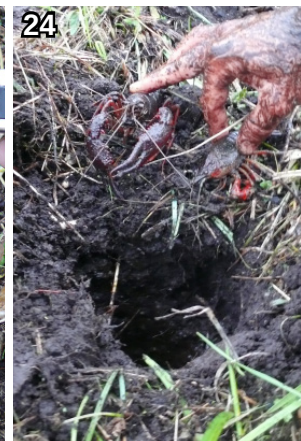
**Fig. 29.** Loc. 24: Gouda, Baarkjeskade. Voorbeeld van een fors landhol (links) met een diameter van circa 20 centimeter (midden) met hierin een vrouwtje en een fors mannetje op circa 45 centimeter onder het maaiveld (rechts).

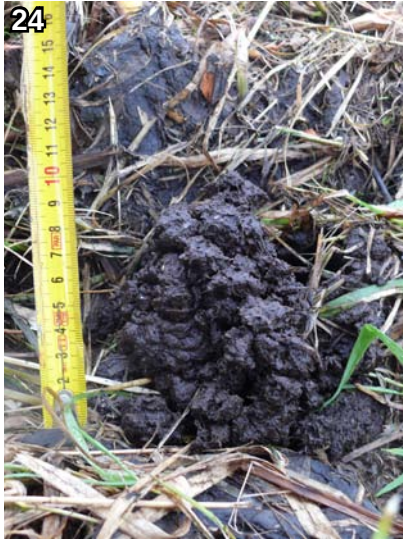
**Fig. 30.** Loc. 24: Gouda, Baarsjeskade. Voorbeeld van een verse “kreeftenschootsteen”

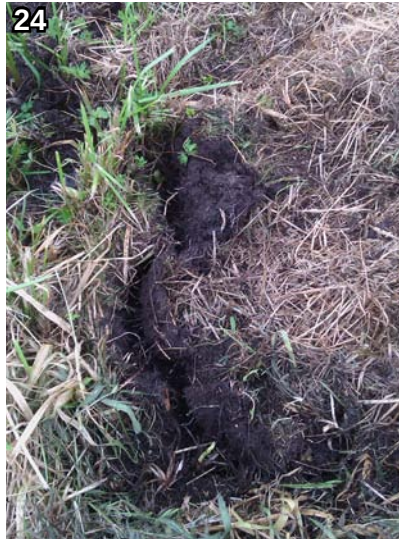
**Fig. 31.** Loc. 24: Gouda, Baarsjeskade. Oppervlakkige zoogdiersporen van vermoedelijk woelmuizen (*Microtus* sp.)

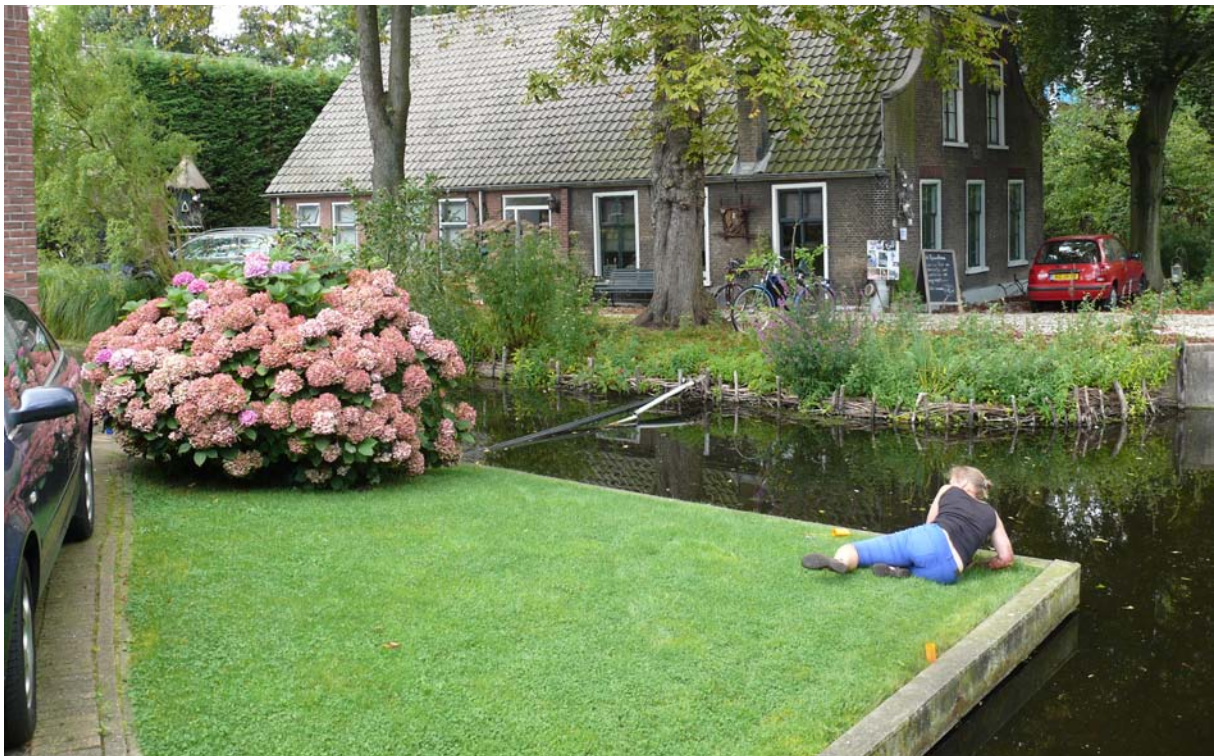
**Fig. 34.** Gouda, Bloemendaalseweg: loc. 25 (voorgond), loc. 26 (achtergrond).

Op deze locatie, aan de overkant van de circa 2 meter brede waterpartij ten opzichte van de vorige locatie, ligt een oude, losse en makkelijk doordringbare beschoeiing van gevlochten wilgentenen (fig. 34, blz. 39). Hierachter bevindt zich een onregelmatige, natuurlijke oever met een verruigde vegetatie van houtige en kruidige gewassen zoals wilg (*Salix* sp.), els (*Alnus glutinosa*), Canadese guldenroede (*Solidago canadensis*) en moerasandoorn (*Stachys palustris*) die voor een sterke doorworteling van de oever zor-
